VILLE DE MANOSQUE

Réalisation du profil de baignade du Lac des Vannades

Avril 2011

Profil de baignade
Plan d'eau des Vannades

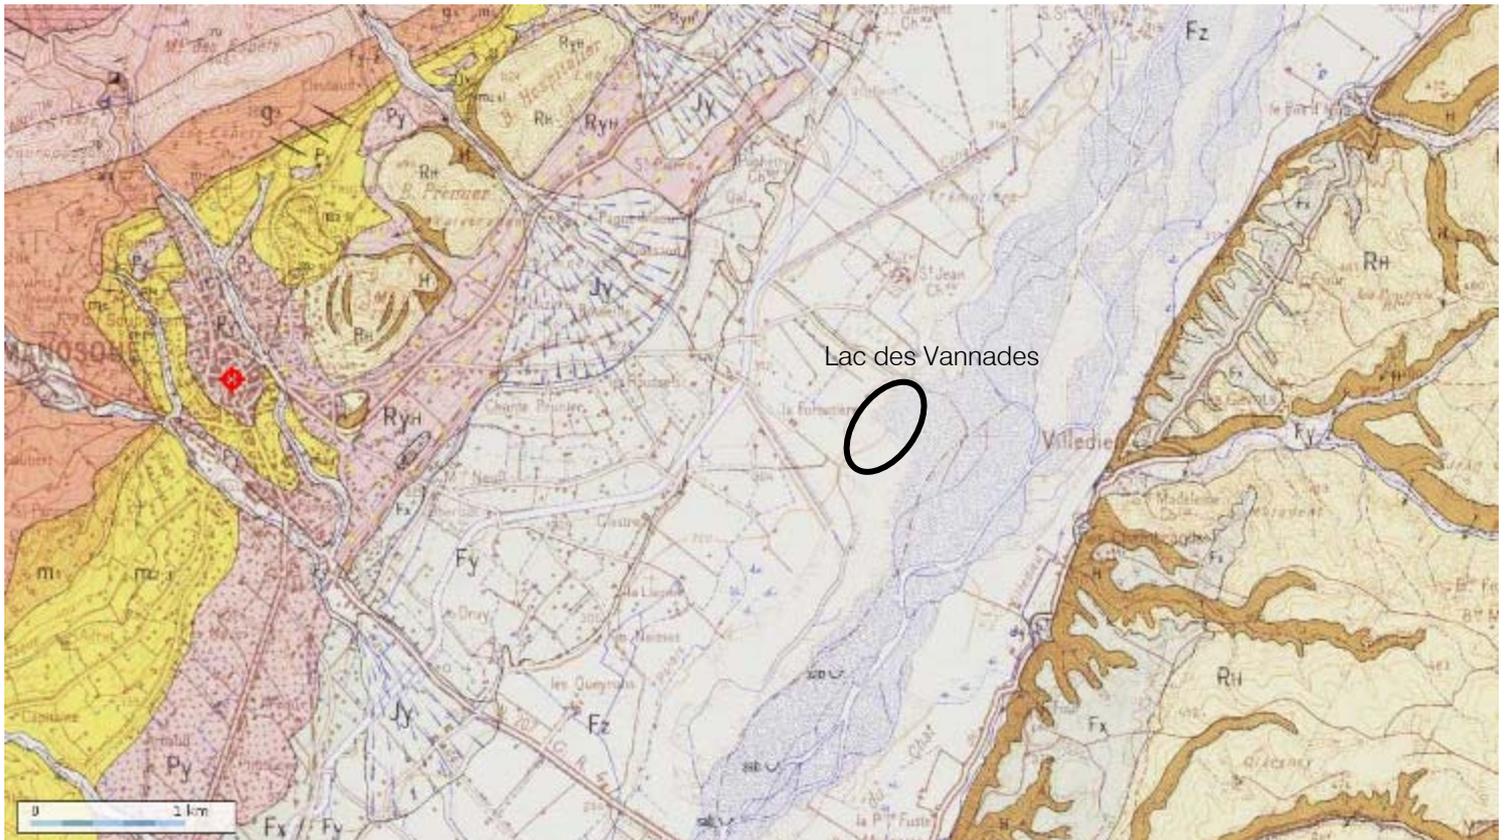
Figure 2 : Carte géologique (source Internet : BRGM)

- Les alluvions anciennes (Fy) du Würm constituant les basses terrasses qui sont en liaison hydraulique avec les alluvions récentes et qui forment parfois avec celles-ci un aquifère unique ;

- Les alluvions anciennes (Fx et Cx) du Riss constituant les moyennes terrasses et se comportant comme les formations tertiaires encaissantes avec des apports d'eau relativement faibles en profondeur.

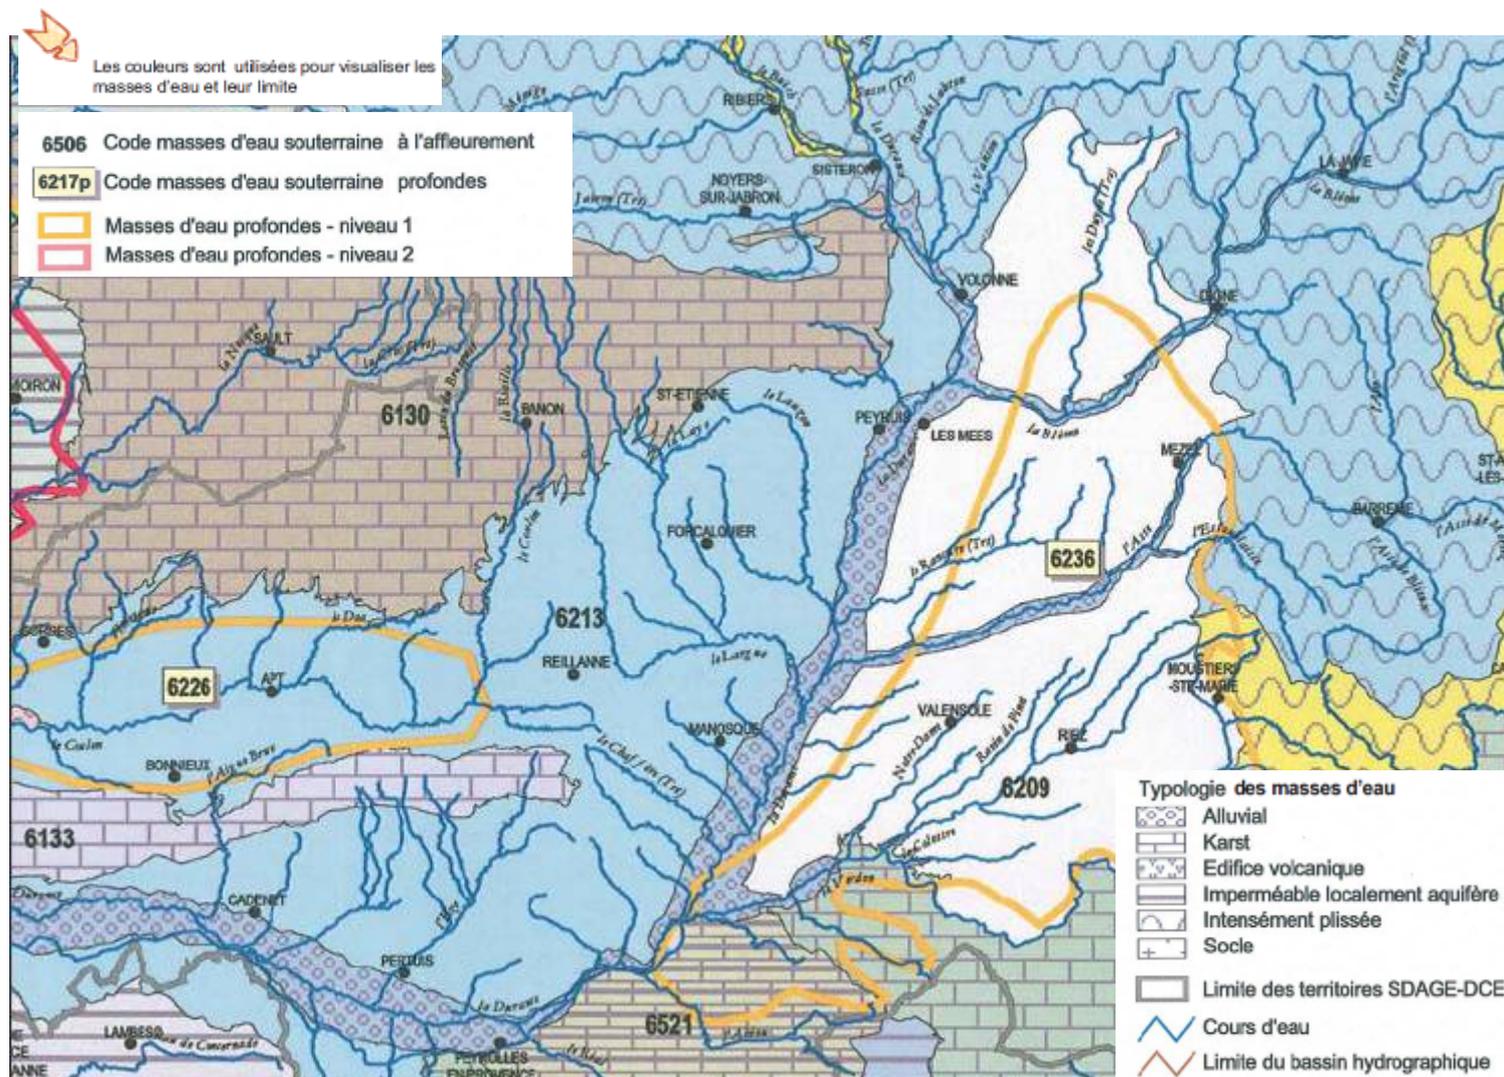
Figure 3 : Masse d'eau souterraine de la zone d'étude (source annexe SDAGE - <http://www.rhone-mediterranee.eaufrance.fr>)

Le sens d'écoulement de la nappe se fait du Nord Est vers le Sud Ouest (voir figure ci-dessous), dans le sens du plan d'eau des Vannades.

Le code de la masse d'eau souterraine de la zone d'étude est 6302, qui correspond aux alluvions de la Durance aval et moyenne et ses affluents.

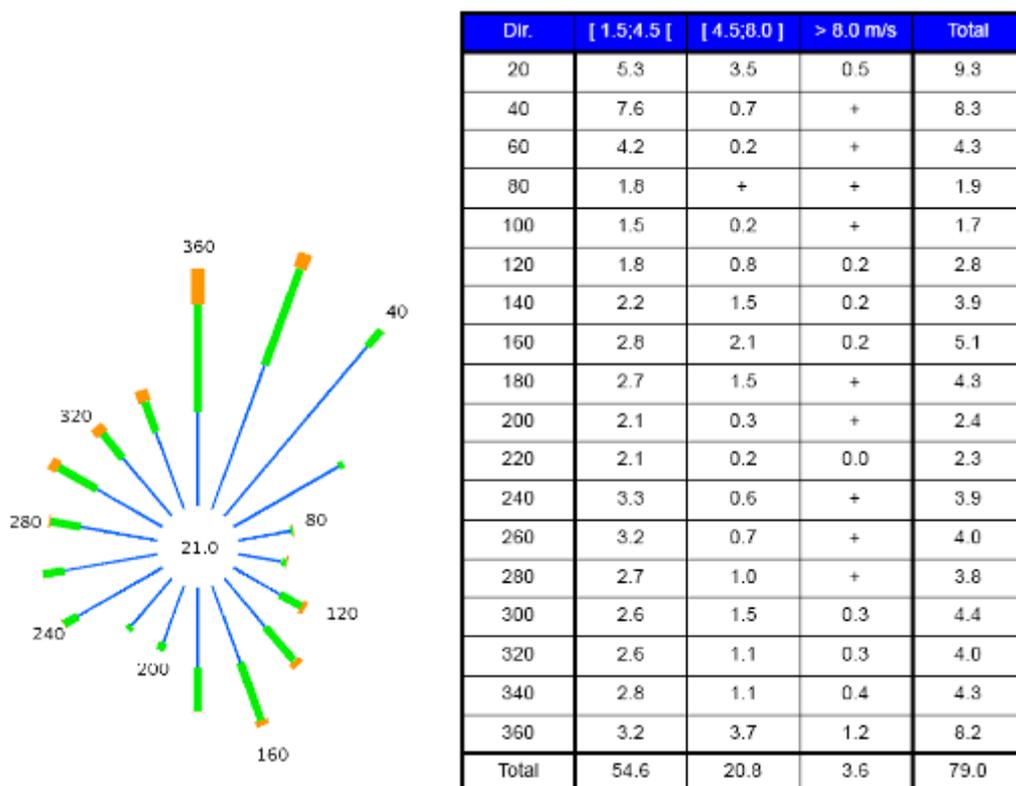
Figure 5 : Rose des vents de la station de Valensol (source : Météo France) (La vente, redistribution ou rediffusion des informations reçues en l'état ou sous forme de produits dérivés est strictement interdite sans l'accord de METEO-France)

La rose des vents de Valensol ci-dessous (donnée sur la période de 1991 – 2010 du mois de janvier à décembre) nous donne la prédominance des vents (à savoir une fréquence plus importante de vent en direction du Sud Est).

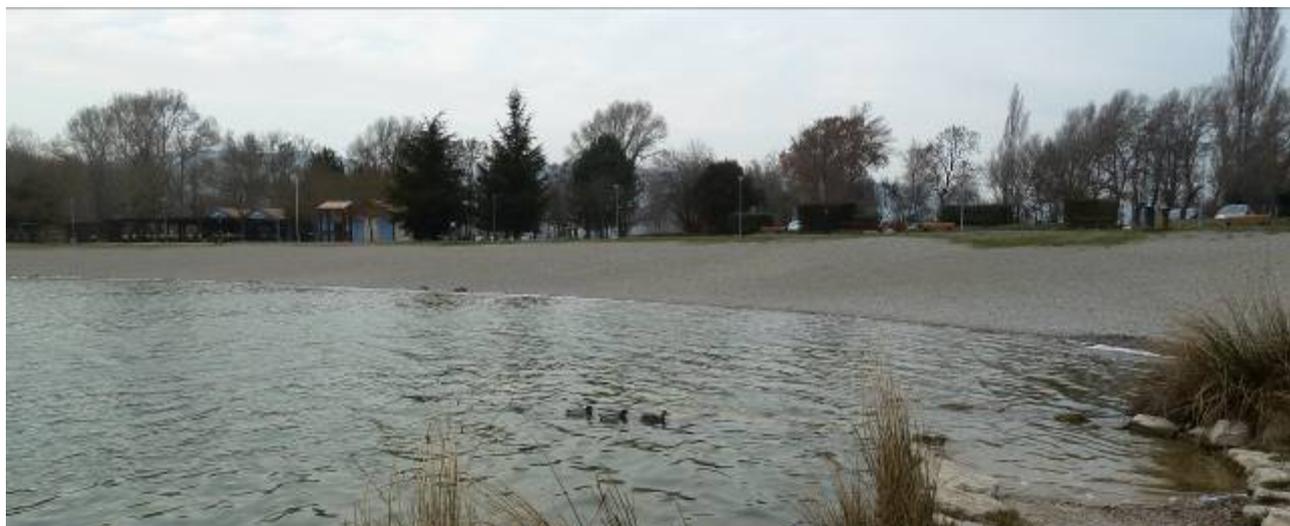
Figure 9 : Plage surveillée

- Les équipements sanitaires ; La plage compte au niveau du poste de secours un bloc sanitaire, constitué d'une colonne de quatre douches et de trois toilettes.

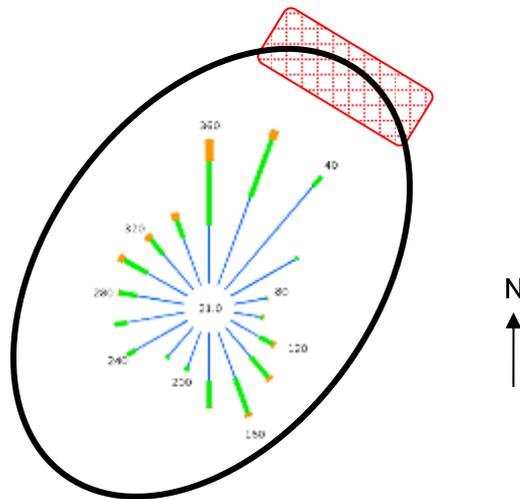
Figure 10 : Localisation de la plage par rapport à la rose des vents

• La rose des vents montre une fréquence de vent plus importante en direction du Sud Est.

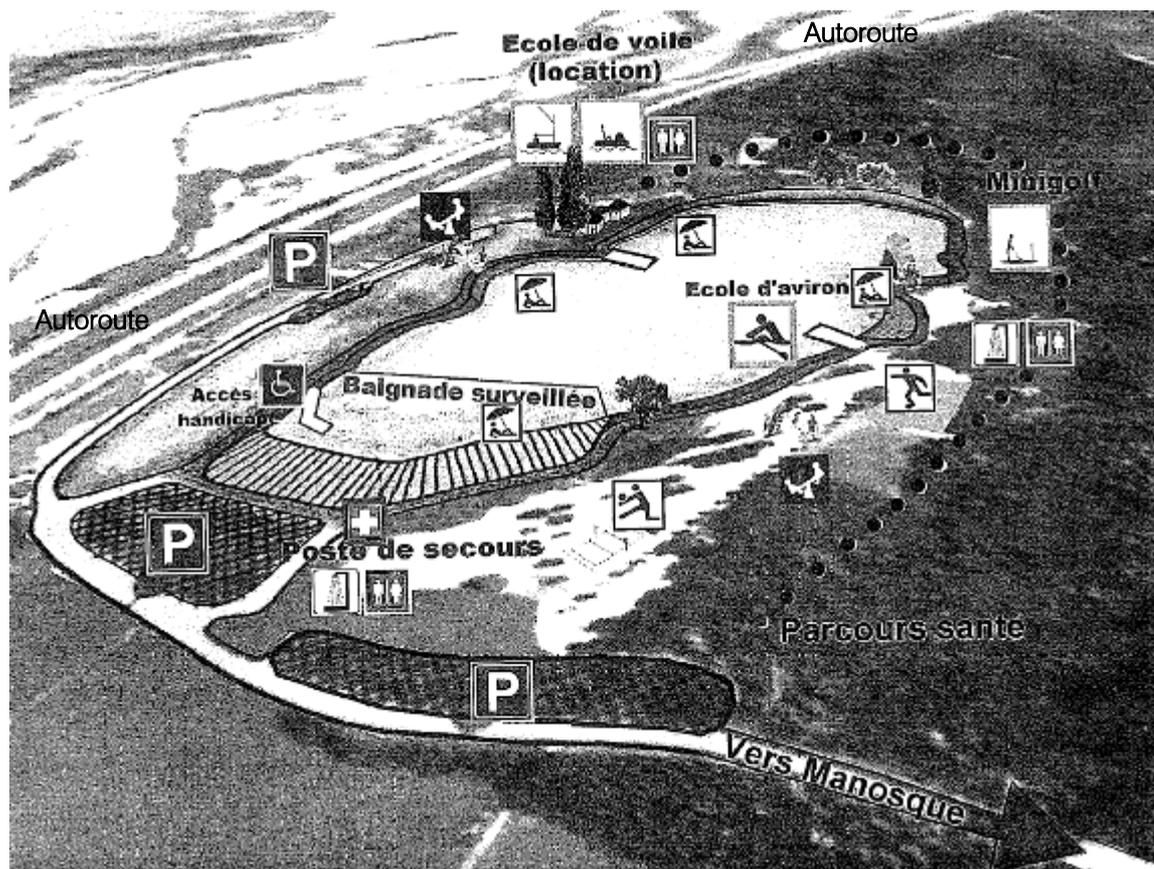
Figure 11 : Les aménagements du lac des Vannades

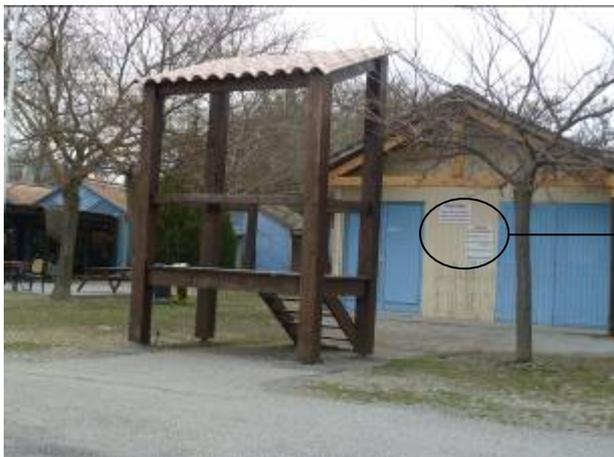
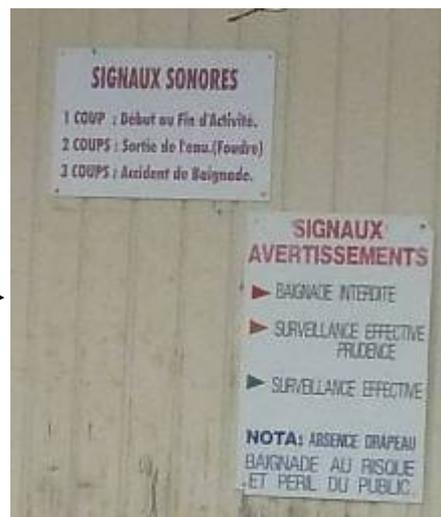
Figure 12 : Poste de secours

- Le poste de secours, situé au centre de la plage, est ouvert 7j/7 de 12 h à 18h et, en juillet et août de 10h à 19h.

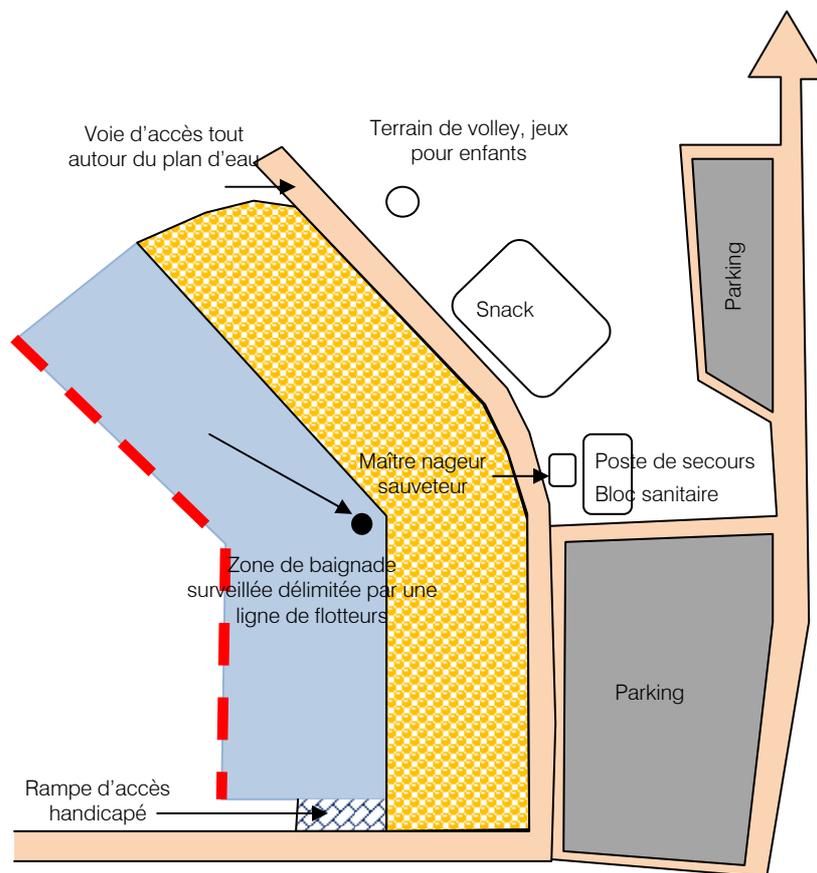
Figure 14 : Plan schématique de la plage surveillée

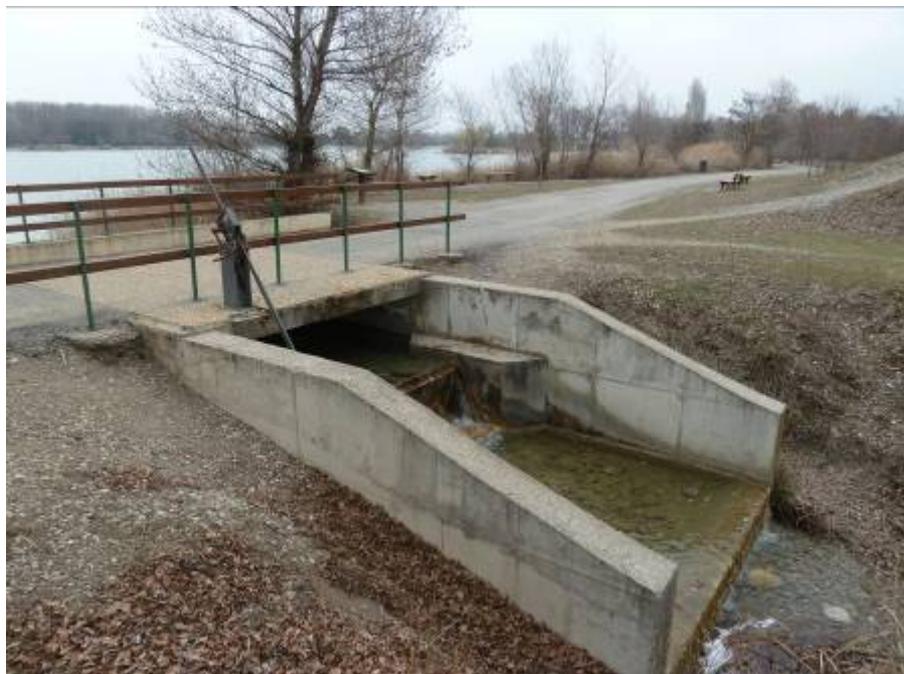
Figure 16 : Déversoir

Dans ce cas, le plan d'eau est vidé sur environ 30 cm (ouverture de la martelière au niveau du déversoir). Une nuit suffit pour que la nappe réalimente le plan d'eau. Cependant cela n'a jamais donné lieu à une fermeture de la plage.

Une fois tous les 10 ans, le plan d'eau est vidé sur 1m10 afin d'entretenir les zones herbacées situées en dehors des zones de baignades.

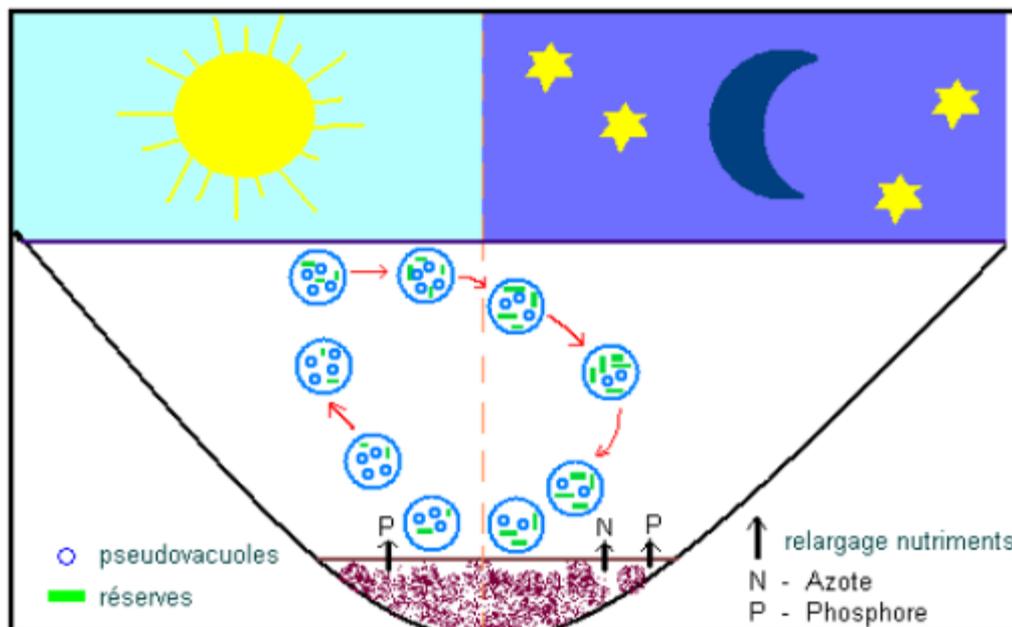
Figure 17 : Schéma représentant les migrations verticales jour-nuit des cyanobactéries avec pseudovacuoles (source : Leitao et Couté, 2005)

Dans les eaux, les cyanobactéries peuvent être benthiques (sur les sédiments) ou planctoniques (en suspension dans l'eau). Les proliférations peuvent se produire lorsque les conditions environnementales sont favorables. En quelques jours on peut assister à une production importante de biomasse. Les cyanobactéries peuvent être dans la totalité de la colonne d'eau ou à un niveau précis (par exemple, à la surface) mais peuvent également changer de niveau lors du cycle jour/nuit (voir figure ci dessous).

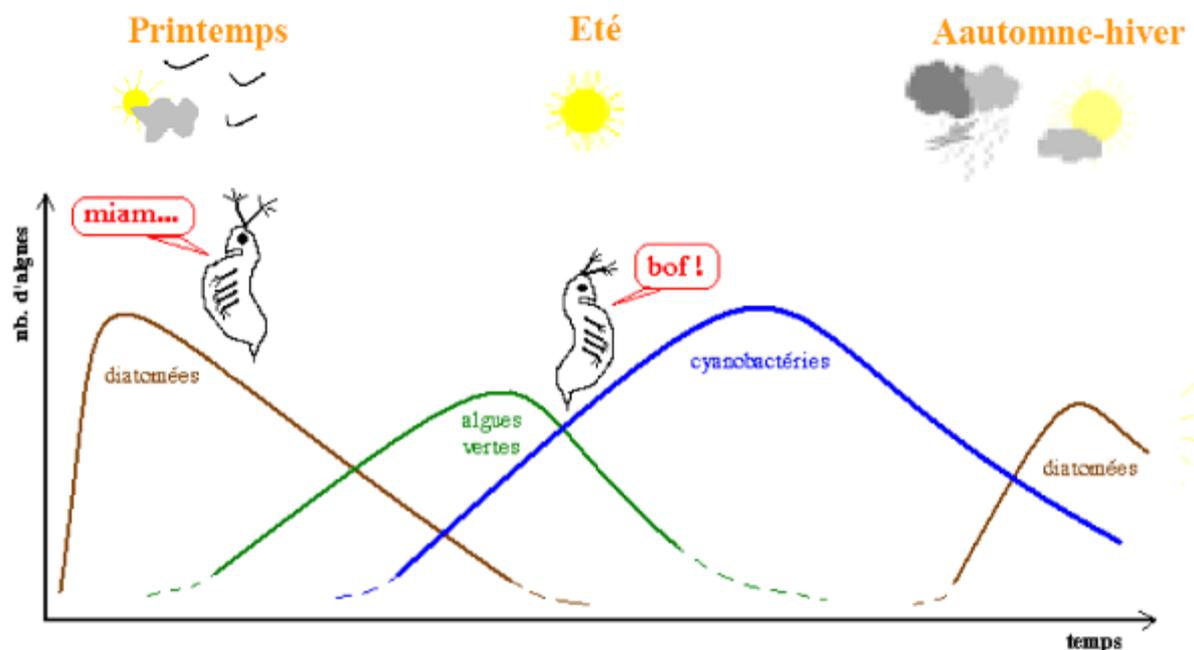
Figure 18 : Schéma de la succession saisonnière des différents types d'algues (source : Leitao M., Bi-eau, et Couté A., MNHN, Guide de reconnaissance des cyanobactéries, AESN- 2005)

On peut ainsi décrire succinctement les successions d'algues, du printemps à l'automne, dans les lacs eutrophisés et les rivières lentes :

- Diatomées (aussi longtemps que de la silice est présente dans l'eau),
- ensuite des algues vertes (chlorophyceae), puis des cyanobactéries.

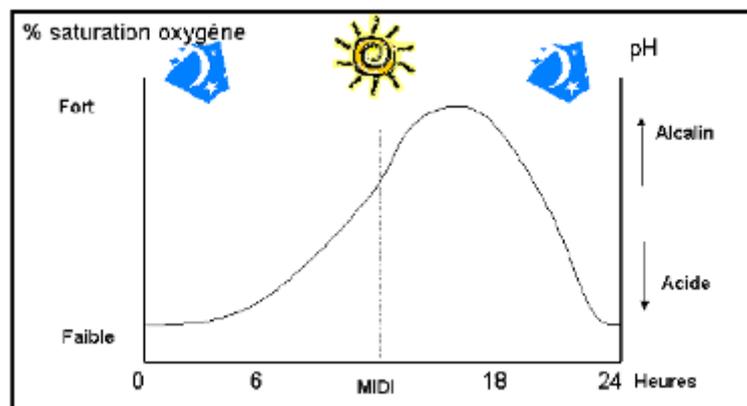
Figure 19 : Exemple de variations jour/nuit du pH et de l'oxygène dissous dans une masse d'eau eutrophiée et la gamme de pH peut être entre 6 et 12 (source : Duchemin J., AESN).

N.B : Les variations corrélées circadiennes du pH et de l'O₂ sont liées avec la fixation photosynthétique du CO₂ dissous dans l'eau par le bloom algal, augmentant l'alcalinité de l'eau, et en même temps la production d'O₂, atteignant parfois la sursaturation si le bloom est très dense (bulles d'oxygène).

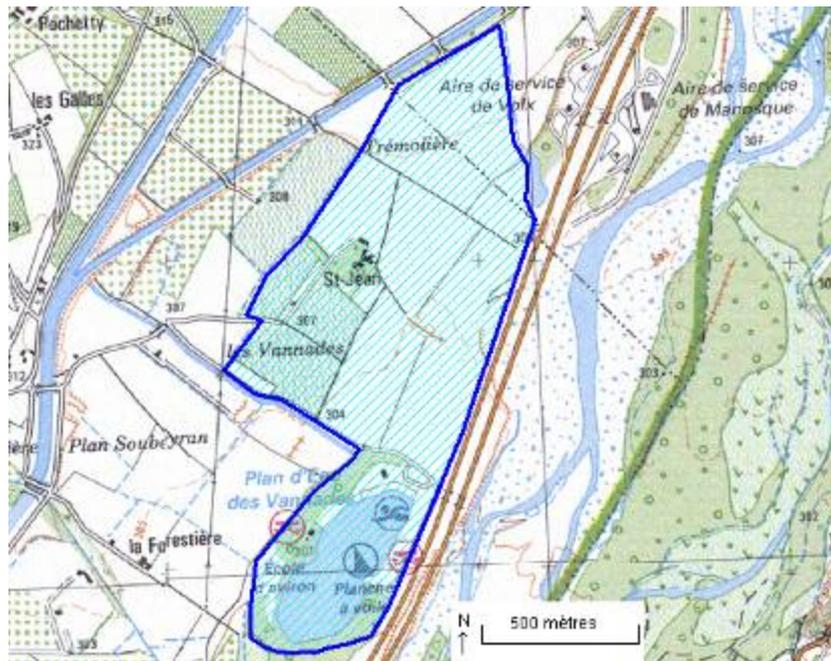
Figure 21 : Localisation du bassin d'apport

Le plan d'eau se situe dans un bassin d'apport, pour des pluies fréquentes, d'environ 106 ha.

Ce bassin d'apport, dont la pente est faible (entre 0,3 et 0,5 %), se situe dans une zone agricole (vignes, cultures maraichères et céréalières).

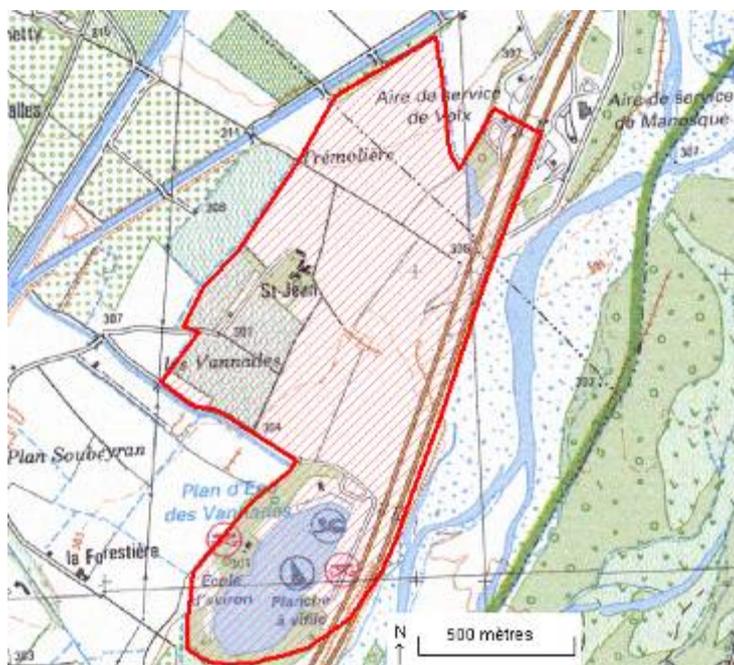
Figure 22 : Délimitation de la zone d'étude

La zone d'étude se limitera au bassin d'apport comprenant en plus l'autoroute, qui peut être une source de pollution, ainsi que l'aire de service de Volx, qui possède une station de carburant, bien qu'elle soit située à 1,3 km du plan d'eau.

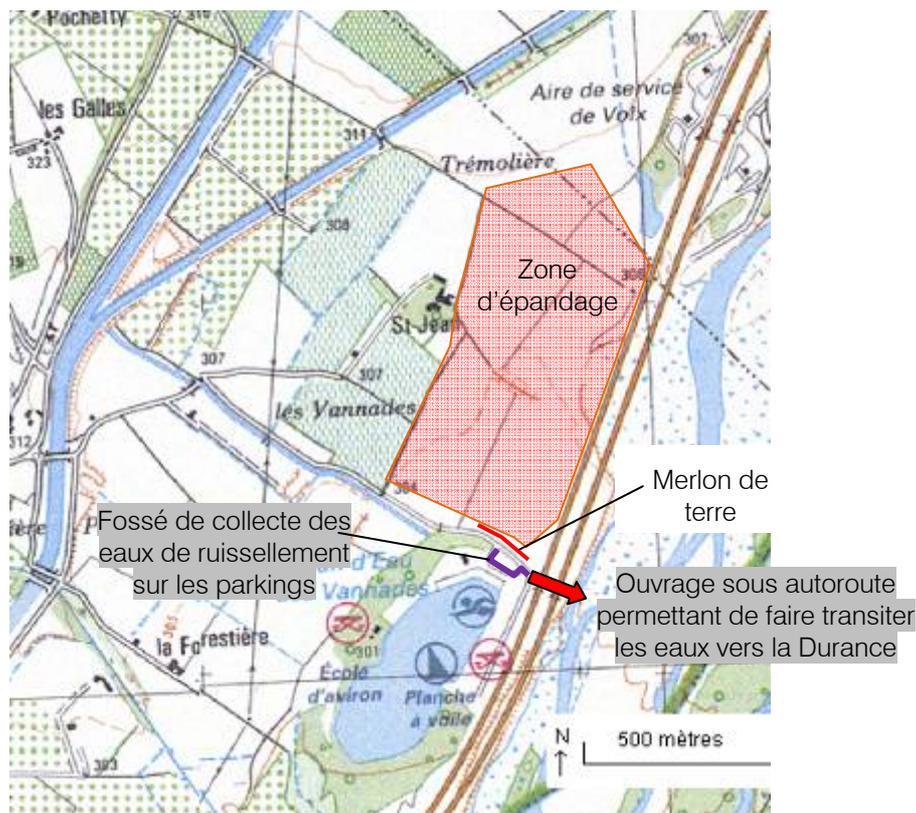
Figure 23 : Localisation de la zone d'épandage (élargie)

De plus, les parkings du plan d'eau, qui possèdent un fossé de collecte rejetant les eaux pluviales vers l'ouvrage sous l'autoroute, se situent entre ces parcelles et le plan d'eau (voir figure ci-dessous).

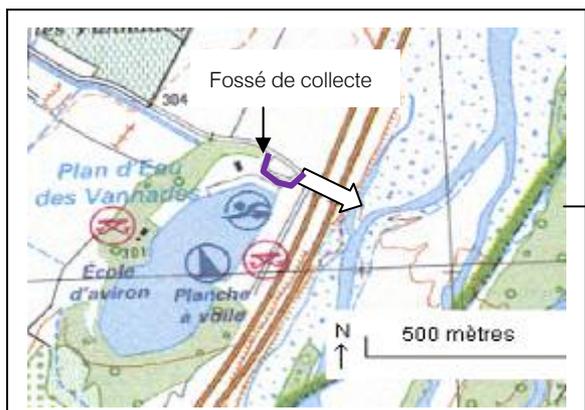
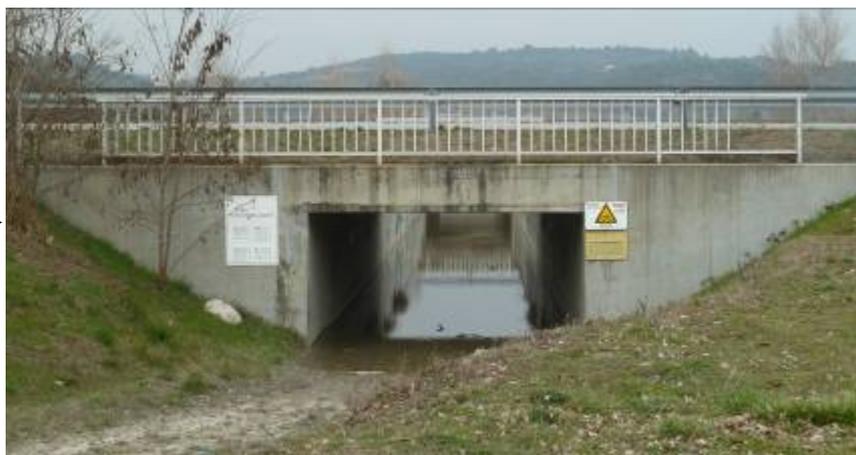
Figure 24 : Ouvrage de collecte sous l'autoroute en amont du plan d'eau

Aujourd'hui un fossé permet de collecter les eaux de ruissellement des parkings et les rejettent au niveau de l'ouvrage sous l'autoroute.
